# Transverter F4FSD : inspection visuelle + 1ers tests DC

# Transverter F4FSD : modifications incontournables

# Transverter F4FSD : opérations et 1ères constatations

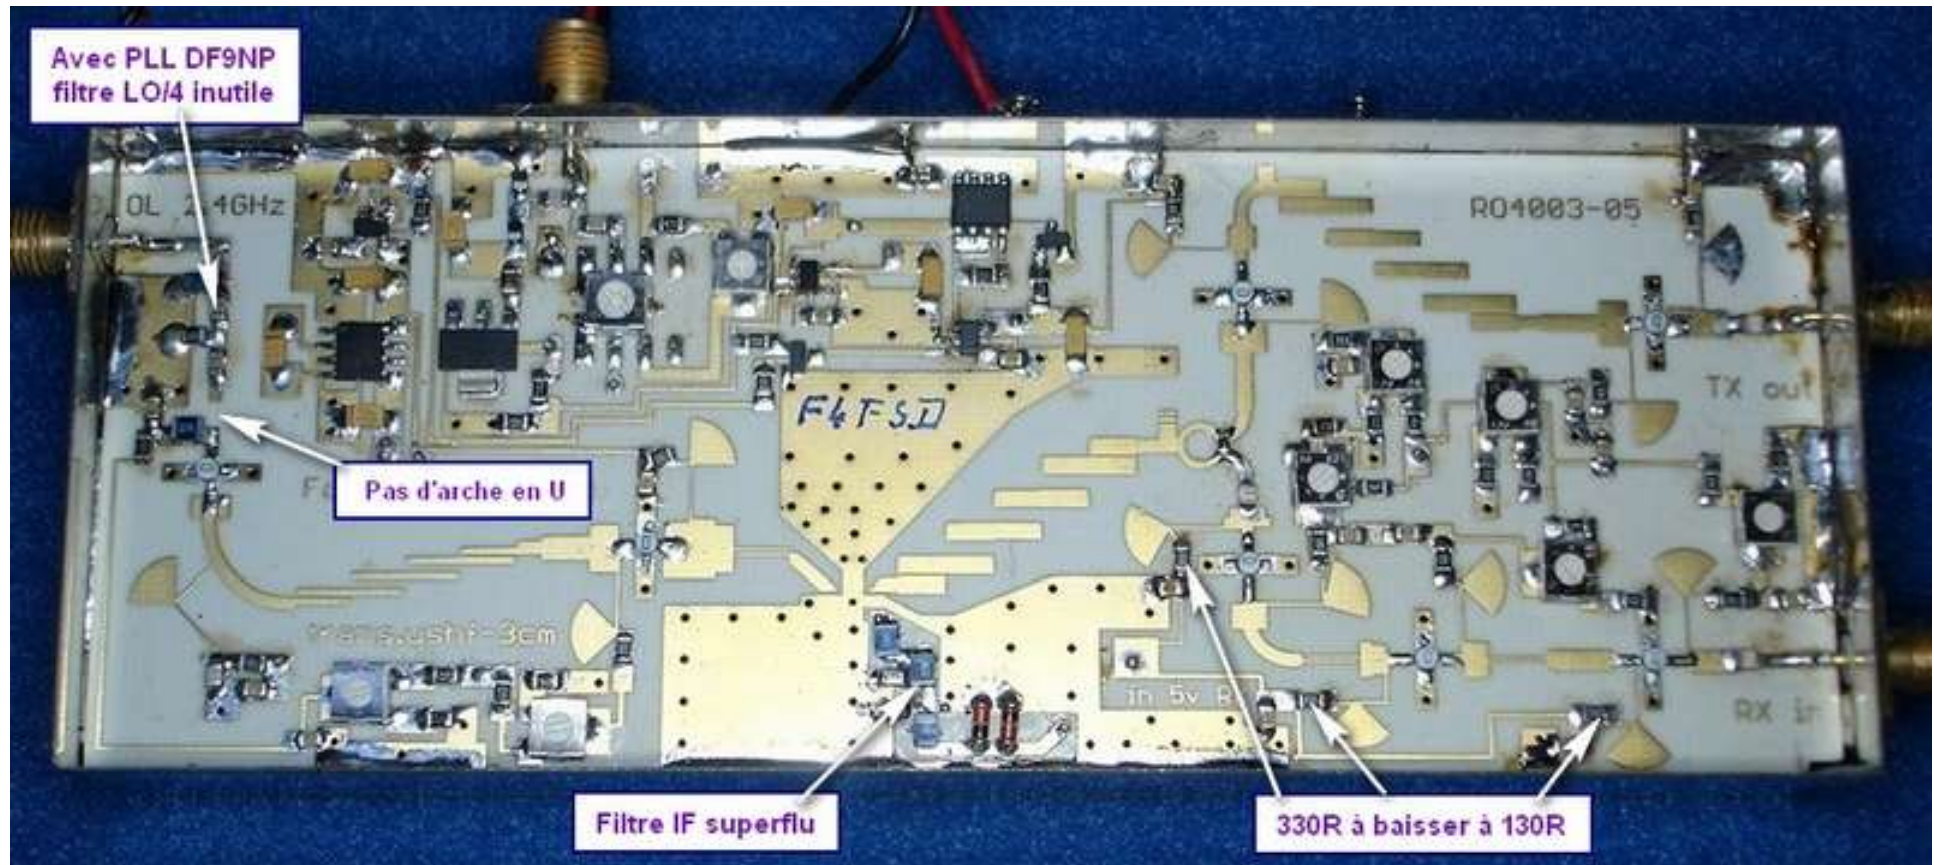
Contrôle DC obligatoire initial drain/source des 7 FETs :  $6\Omega < R_{ds} < 9\Omega \rightarrow$  all OK

seul le FET du buffer LO présente  $8.3\Omega$

Contrôle tensions +5V Rx et pompe négative -5V  $\rightarrow$  all OK

Contrôle tensions sur toutes les grilles : initialement ajustées arbitrairement vers -1.5V  $\rightarrow$  all OK

**Compatibilité Tx à la DB6NT par injection d'environ +1.5V sur la SMA IF  $\rightarrow$  non fonctionnelle !**

**Recherche de la fonctionnalité PTT normale  $\rightarrow$  non trouvée**

Liaison IF\_out vers relais assurée par fil  $\rightarrow$  **câble coaxial impératif !**

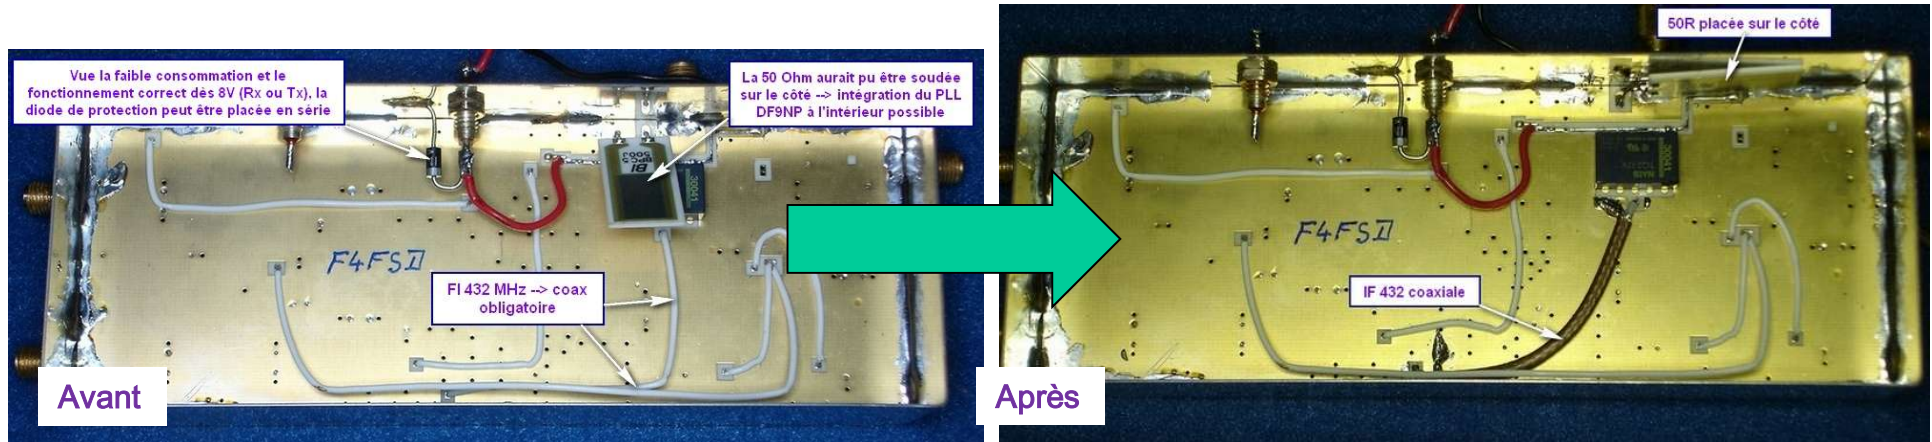
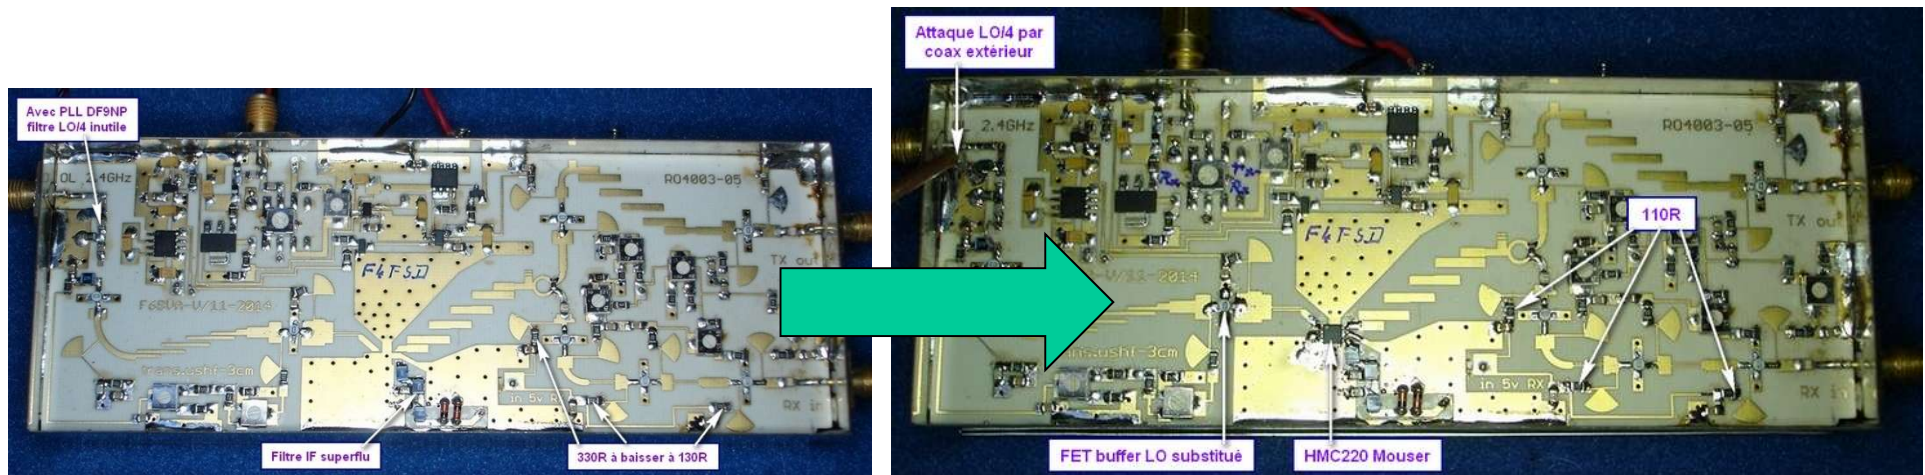
Filtres LO/4 et FI finalement conservés

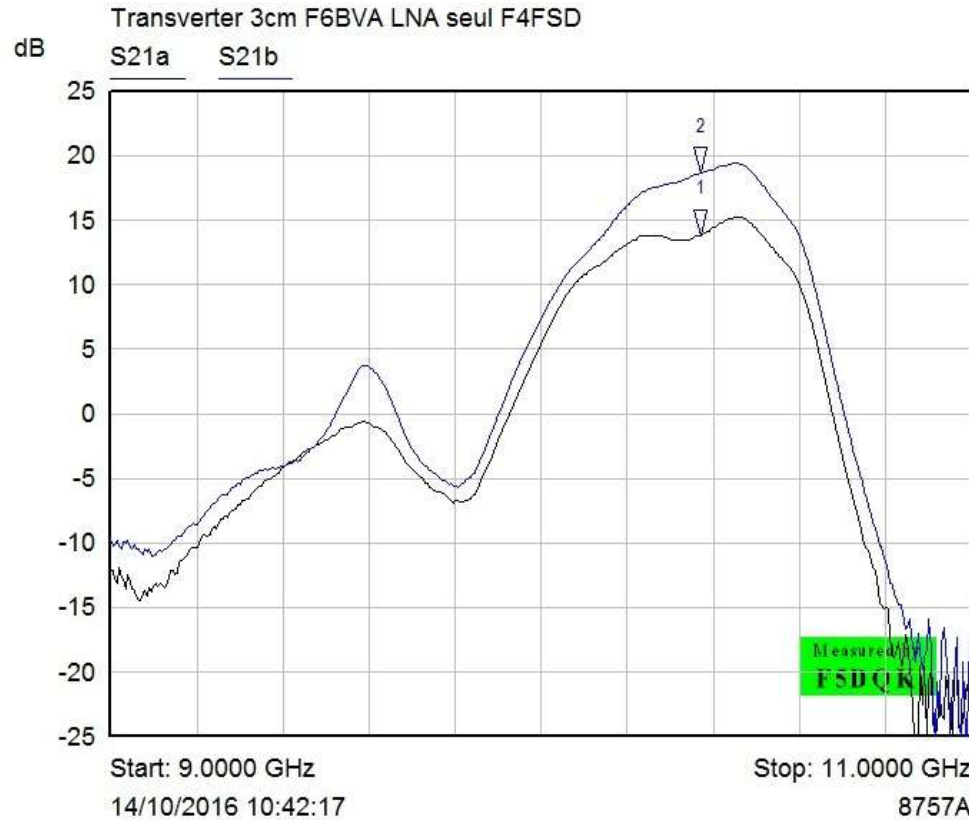
Mkr	Trace	X-Axis	Value	Notes
1 ▾	S21a	10.3700 GHz	13.84 dB	Rds 330 Ohm gain insuffisant
2 ▾	S21b	10.3700 GHz	18.64 dB	Rds 120 Ohm

Substitution des 3 résistances drain LNA 330Ω par des 120Ω → gain nettement meilleur mais **loin des 25dB escomptés !**

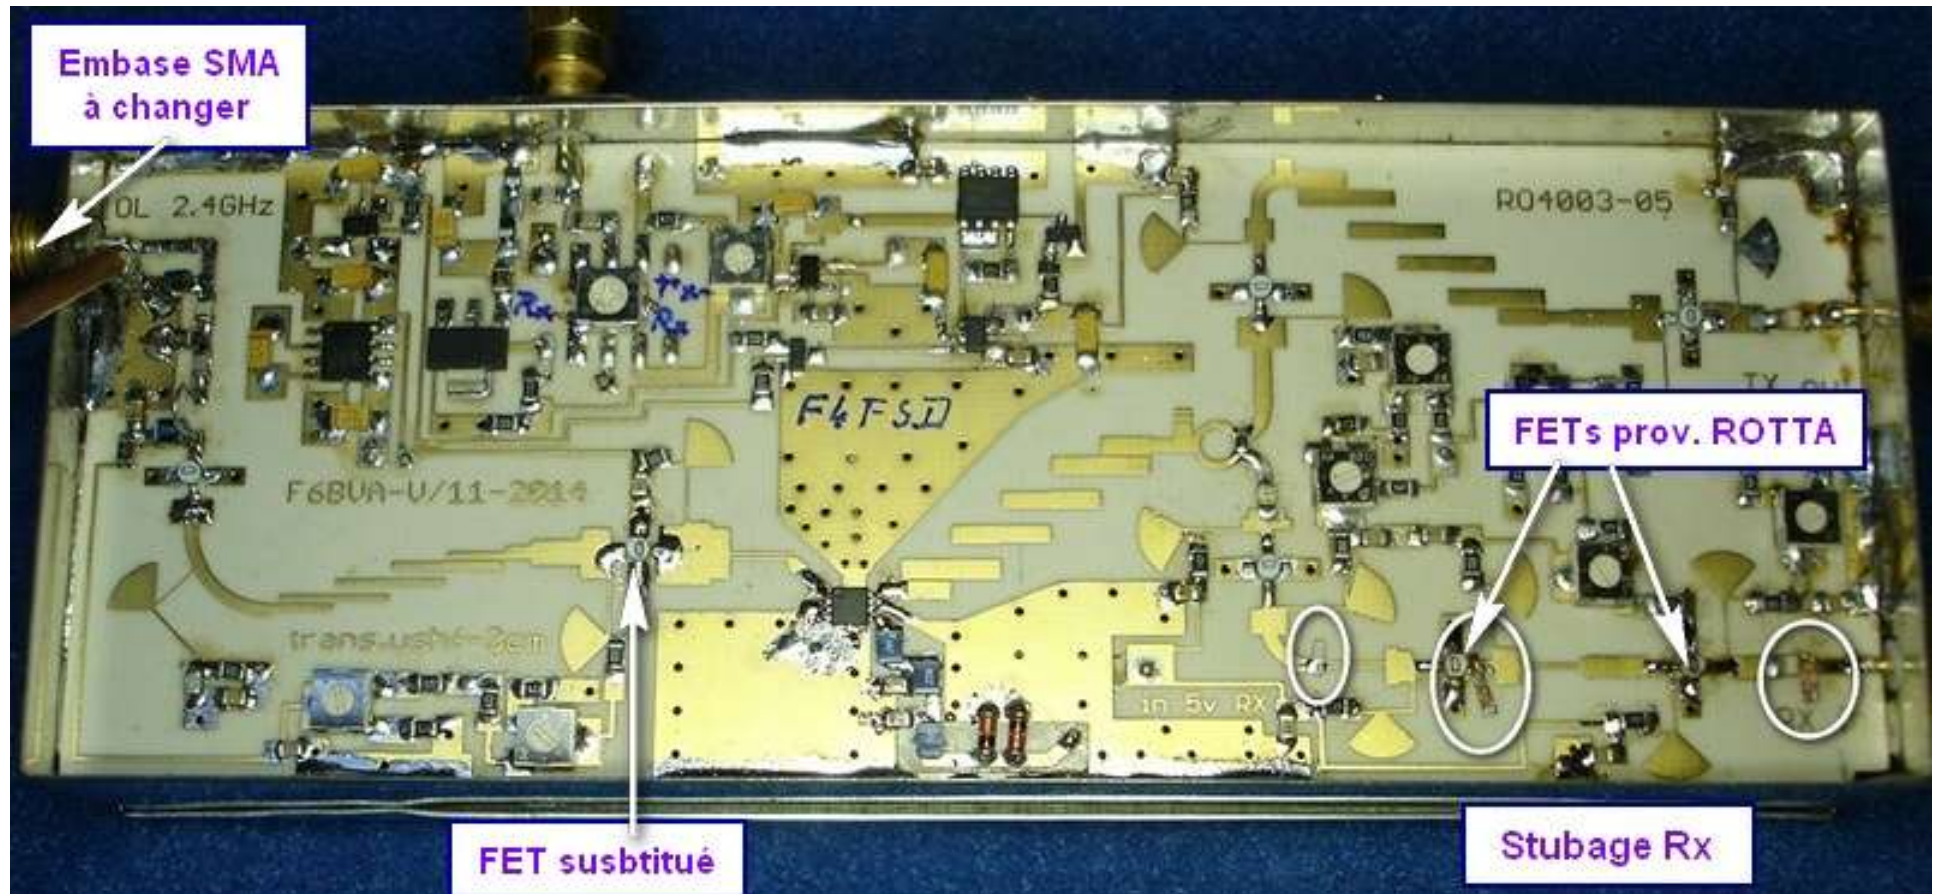
# Transverter F4FSD et les 3 stubages Rx effectués

LNA : deux 1ers FETs substitués + stubage côté fiche SMA Rx\_in

LNA : + 2<sup>ème</sup> stubage sur grille du 2<sup>ème</sup> FET

LNA : + 3<sup>ème</sup> stubage sur grille du 3<sup>ème</sup> FET et PLL DF9NP +13.2dBm

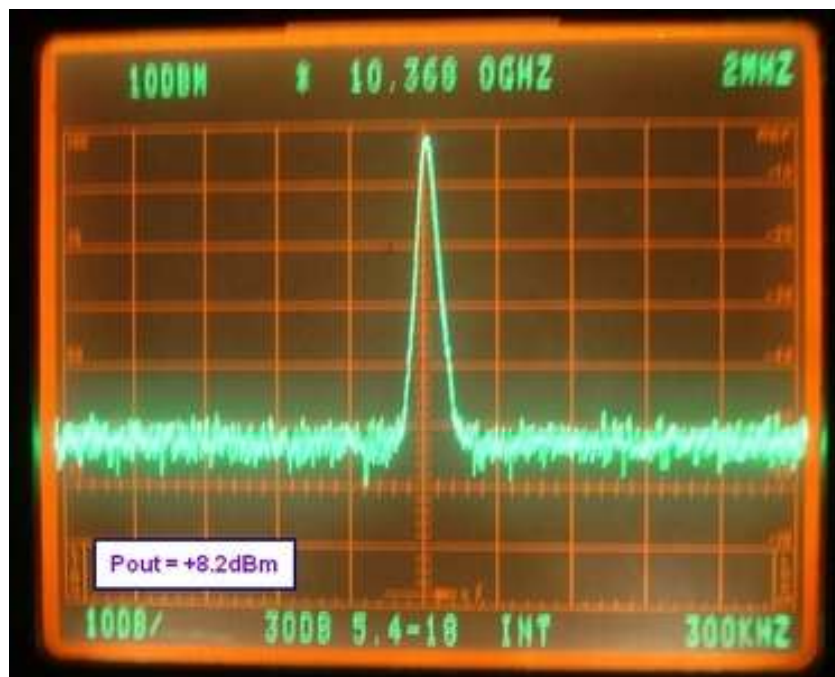
Basculement Tx assuré par VOX HF

Trop long au relâchement (presque 5 secondes), à impérativement raccourcir à moins de 2 secondes

Préférer la commutation Tx à la DB6NT (tension DC superposée)
